Rijswijk

Informatiebijeenkomst Herinrichting Tulpstraat

Maandag 27 november 2023

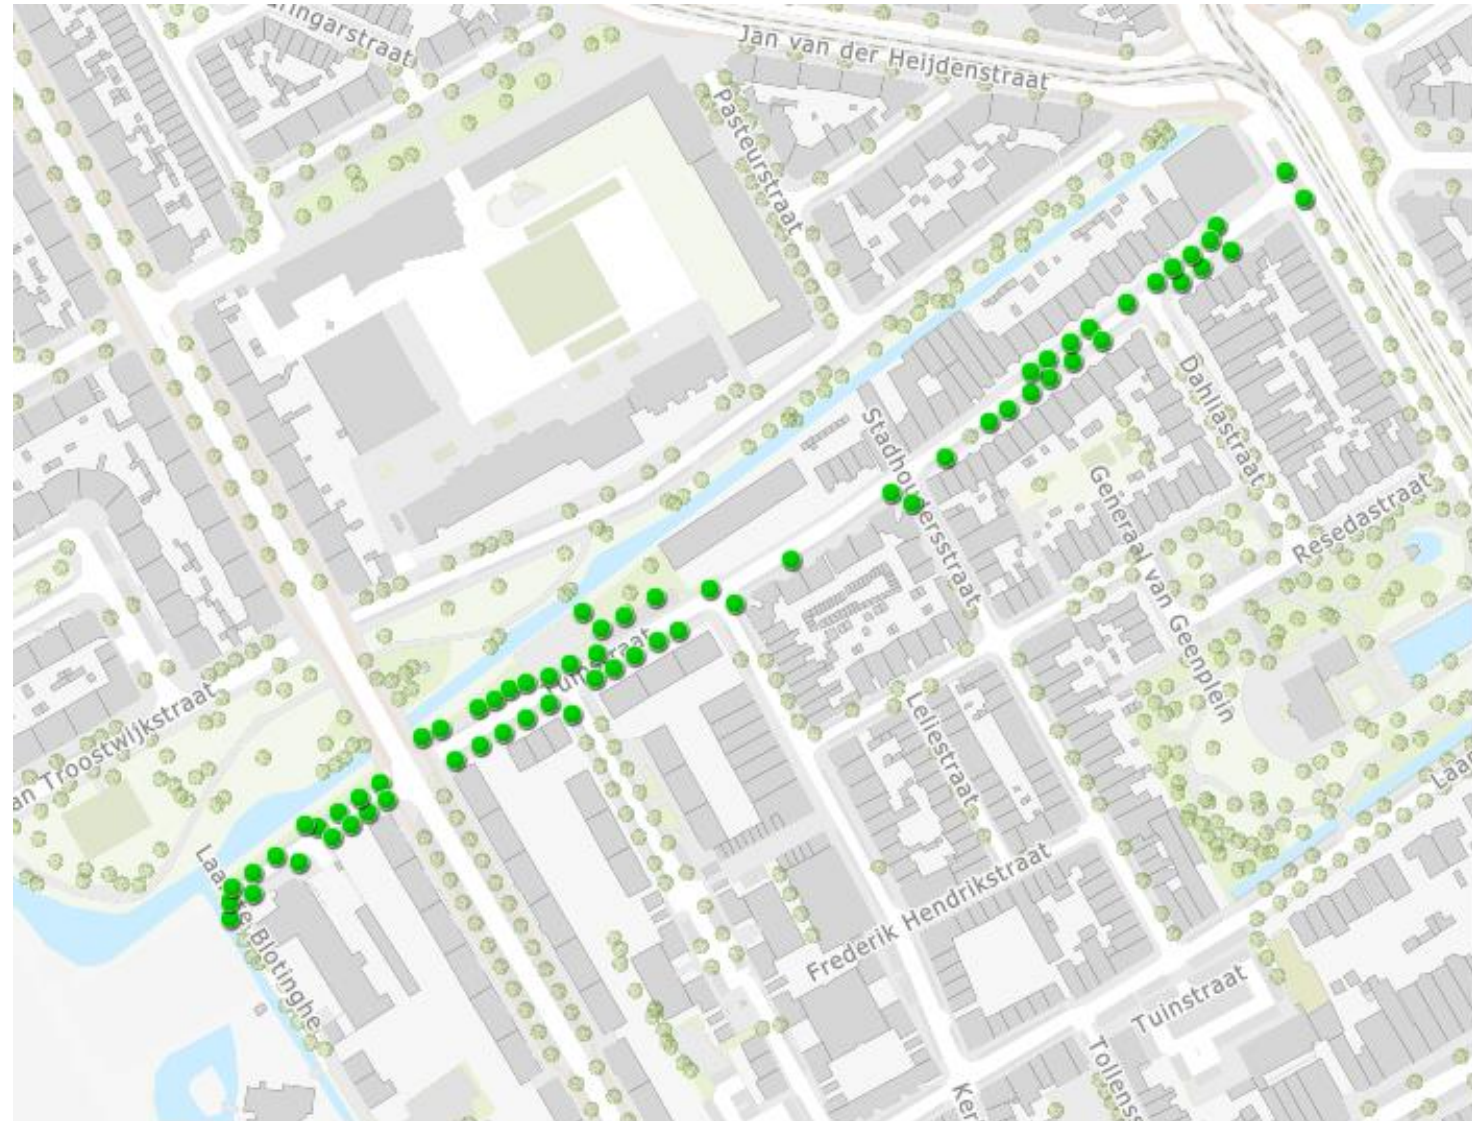
Inventarisatie bomen

- Tulpstraat
 - 61 bomen van 9 soorten
 - Amerikaanse Linde (31)
 - Sierpeer (22)
 - Paardenkastanjes (2)
 - Esdoorn
 - Hollandse Linde
 - Haagbeuk
 - Sierkers
 - Acacia
 - Treurwilg

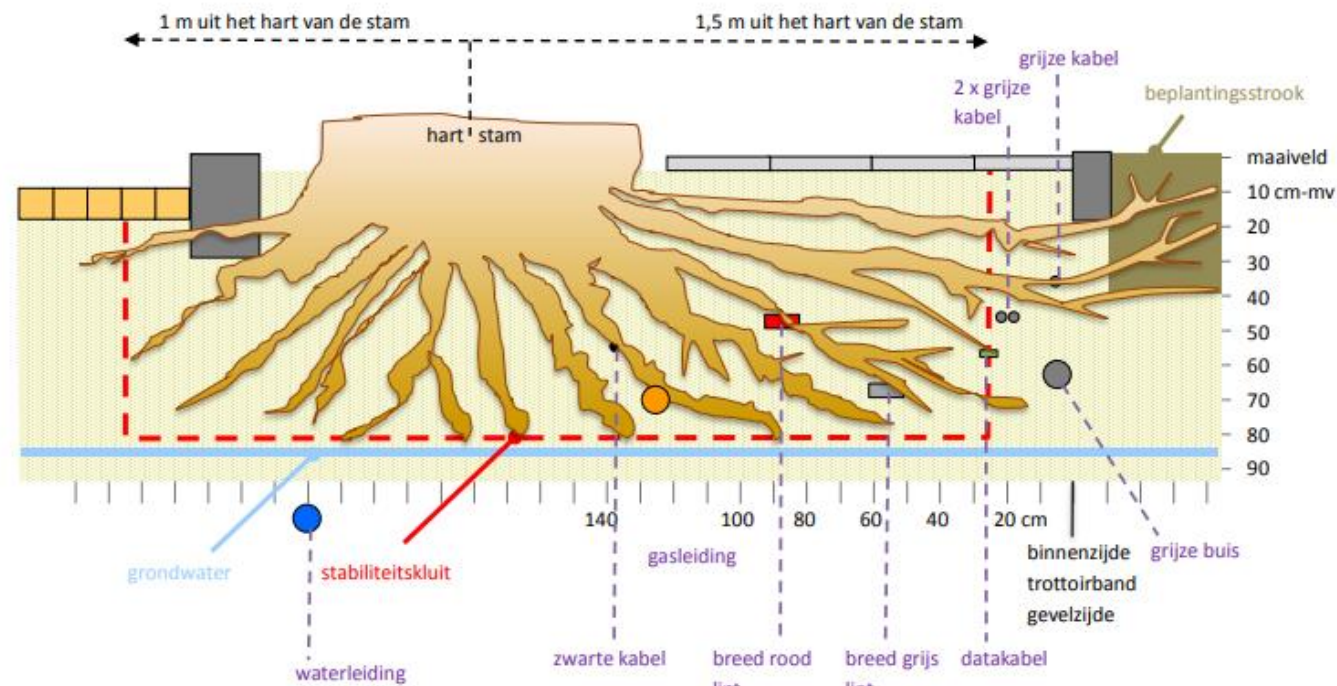
Onderzoek groeiplaats bomen

- Boomwortels i.c.m. te vervangen leidingen
- Is er voldoende ondergrondse ruimte?

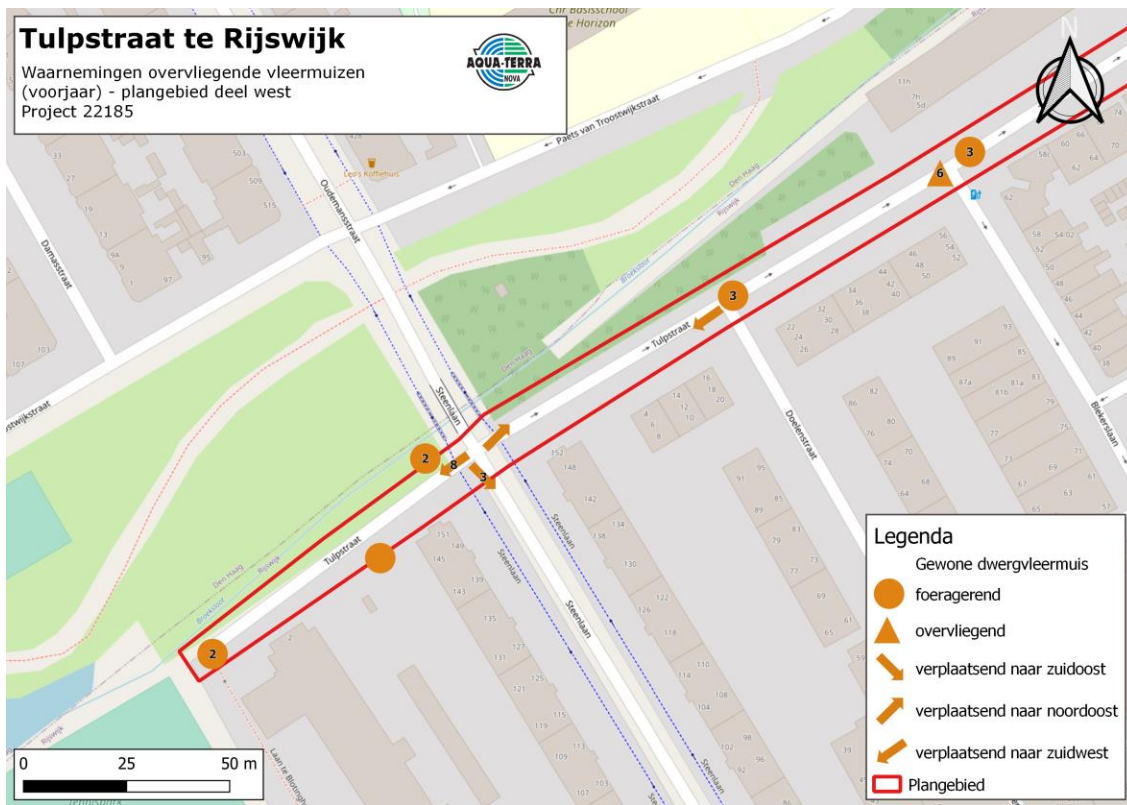
Eco-effect scan (vleermuizen)

- De bomen en de groenstrook zijn van belang voor vleermuizen om zich te oriënteren en om voedsel in de vorm van insecten te vinden.
- De gewone dwergvleermuis, ruige dwergvleermuis, rosse vleermuis en laatvlieger in de omgeving van het plangebied waargenomen.
- Conclusie uit onderzoek is dat er zich in de directe omgeving van de Tulpstraat voldoende foerageergebied van goede kwaliteit bevindt. Dit wordt door de vleermuizen gevonden.
- Aanvragen van een ontheffing in het kader van de Wet natuurbescherming is niet noodzakelijk.

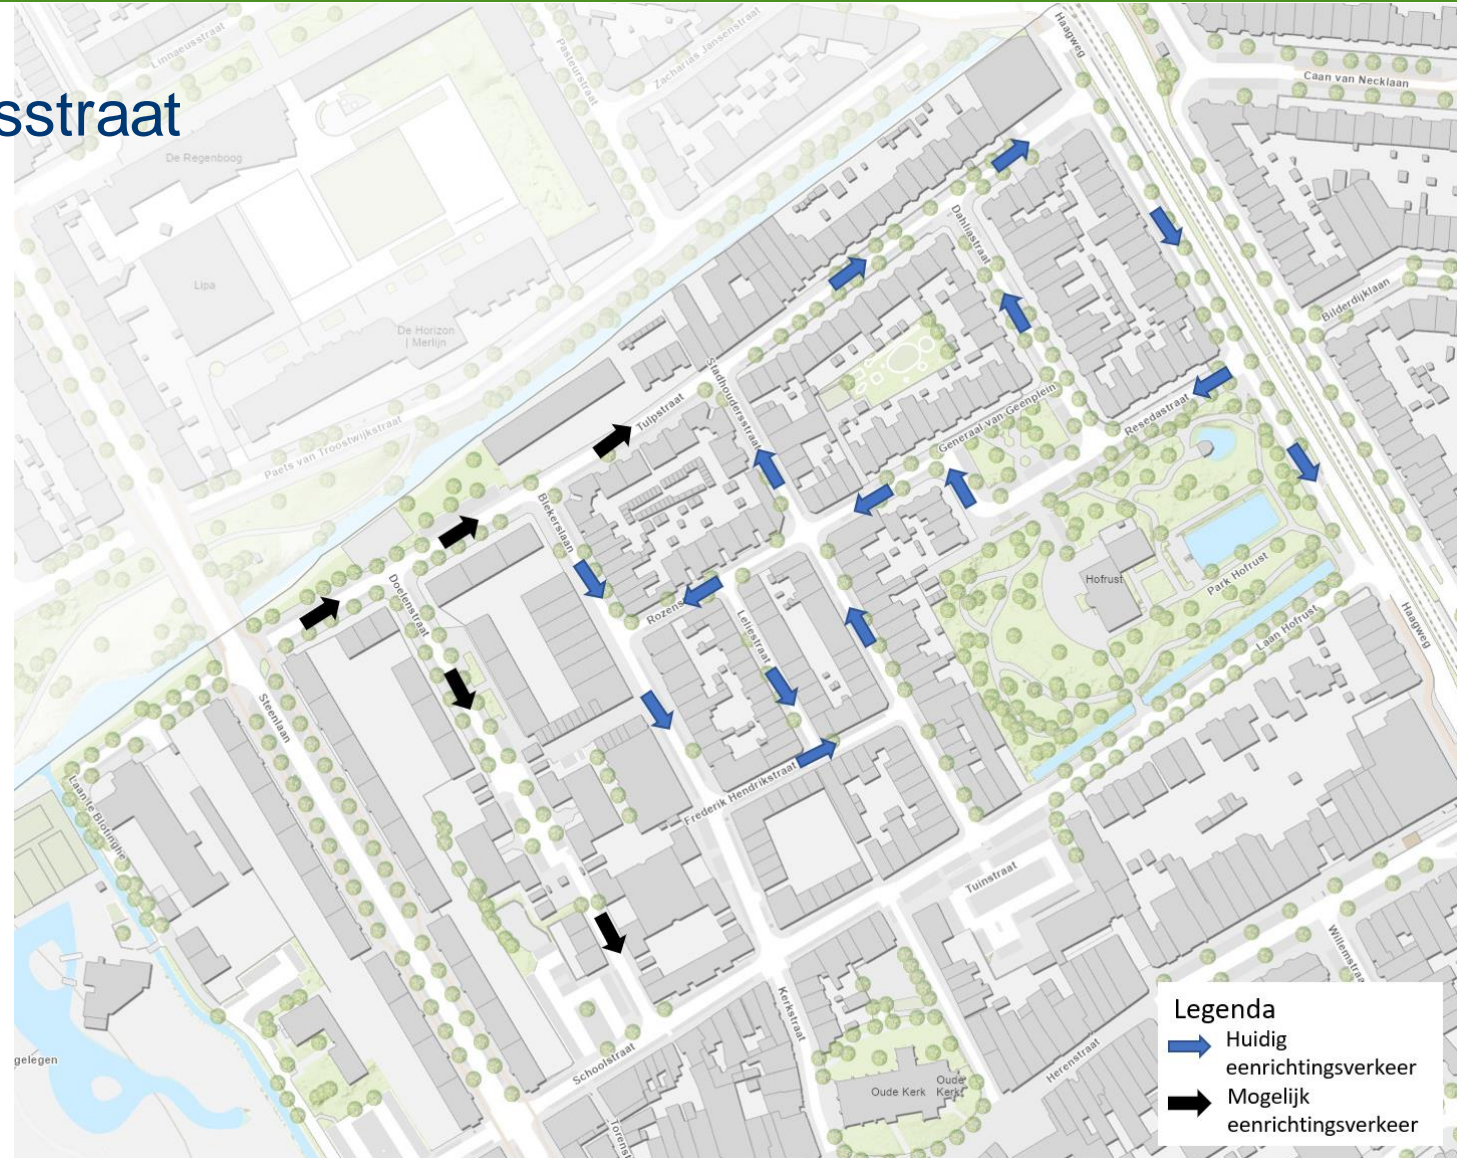
Eenrichtingsverkeer

- Van Steenlaan tot Stadhoudersstraat
- Doelenstraat
